7. Ficha de Inventário

Ficha 01 – Adega Marcon – Bem Imóvel	
01. Município	Andradas.
02. Distrito	Sede.
03. Designação	Adega Marcon.
04. Motivação do Inventário	
A adega Marcon foi criada em 1912 para que a família Marcon pudesse comercializar sua produção de vinho que, até o final do século XIX, atendia apenas ao seu próprio consumo. Atualmente, esta é uma das mais importantes adegas do município, com produção em escala industrial. Devido à sua relação com a história, memória e identidade do andradense é que o bem foi inventariado como patrimônio cultural.

05. Endereço	Rua Olinto Trevisan nº 60 – centro.
06. Propriedade Situação de Propriedade	Propriedade privada/particular.
07. Responsável	
Paulo Marcon.	
08. Situação de Ocupação	Ocupada para fins de produção e comercialização de vinhos e derivados de uva.

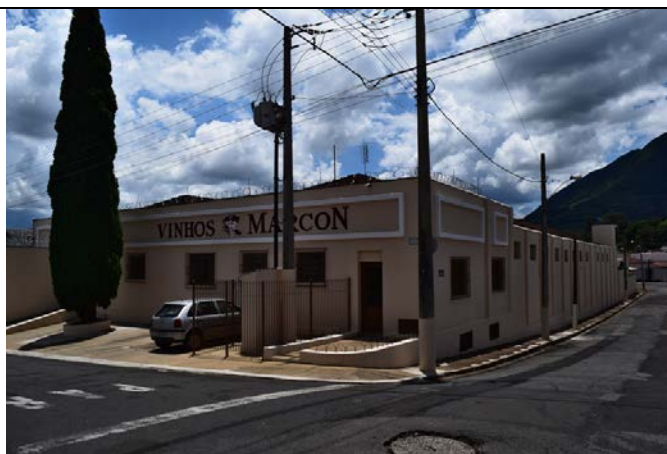
Imagem 01: adega Marcon. Novembro de 2018. Bárbara Pereira Maçanares.

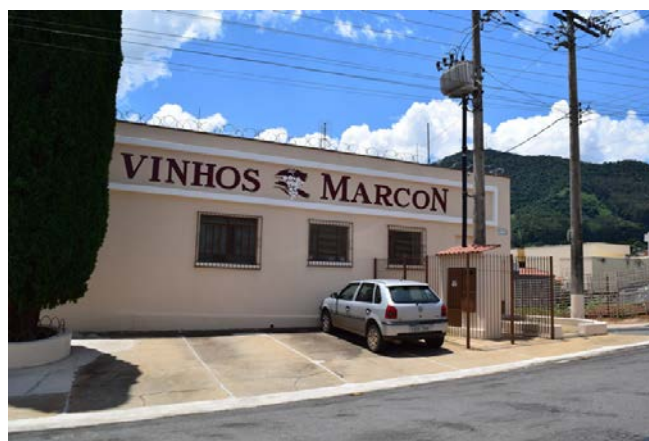
Imagem 02: adega Marcon – acesso restrito e estacionamento. Novembro de 2018. Bárbara Pereira Maçanares.

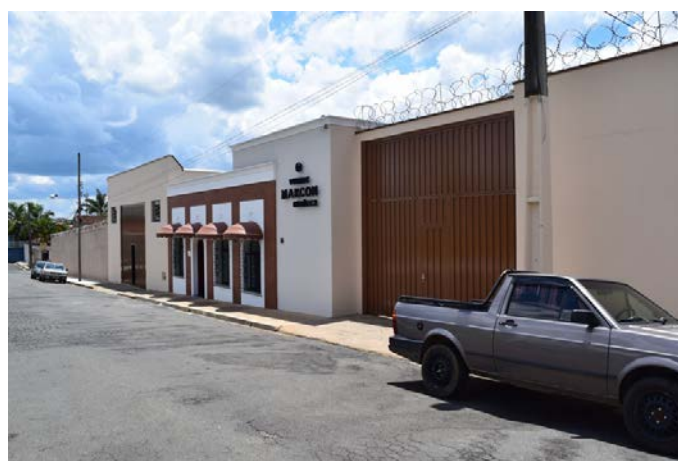
Imagem 03: adega Marcon. Novembro de 2018. Bárbara Pereira Maçanares.

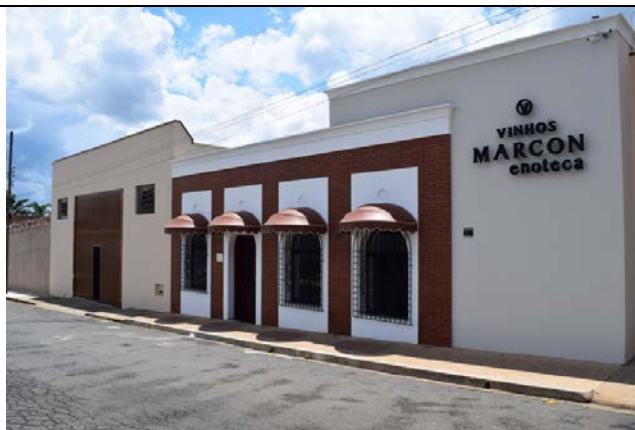
Imagem 04: adega Marcon – recepção e estoque de produtos. Novembro de 2018. Bárbara Pereira
Mañanares.

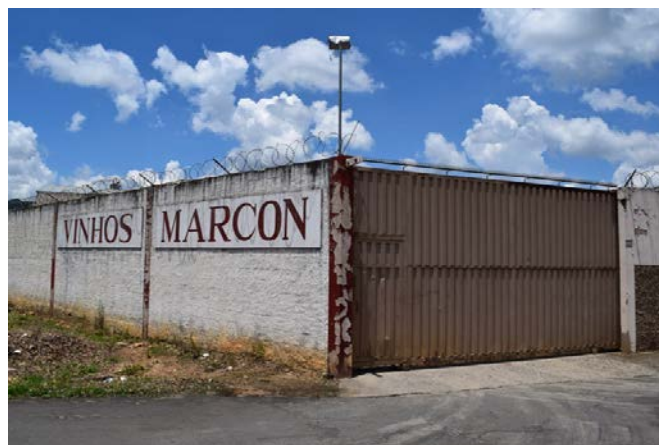
Imagem 05: adega Marcon – acesso restrito. Novembro de 2018. Bárbara Pereira Mañanares.

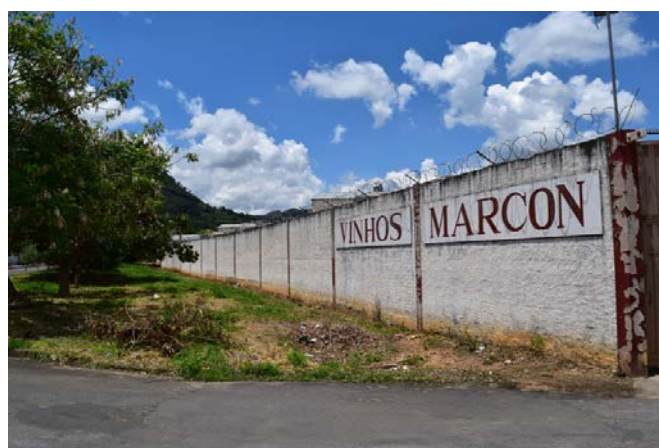
Imagem 06: adega Marcon – posterior e acesso restrito. Novembro de 2018. Bárbara Pereira
Mañanares.
