Ficha 8 – Edificação à Rua Capitão Cirilo nº 11 – Bem Imóvel	
01. Município	Andradas.
02. Distrito	Sede.
03. Designação	Edificação à Rua Capitão Cirilo nº 11 (antiga casa dos Venturelli).

10. Documentação Fotográfica

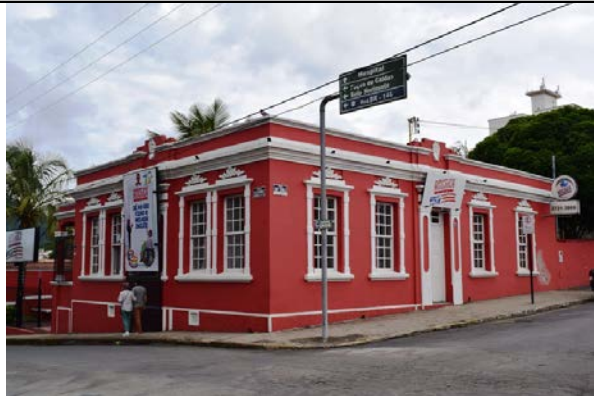
Imagem 01: Edificação à Rua Capitão Cirilo nº 11 (antiga casa dos Venturelli). Novembro de 2018.

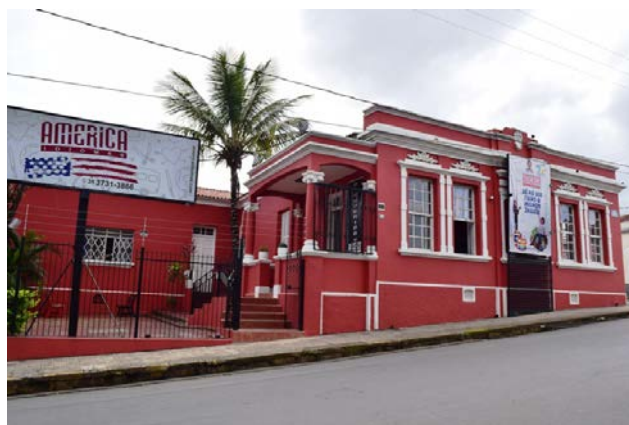
Imagem 02: Edificação à Rua Capitão Cirilo nº 11 (antiga casa dos Venturelli). Novembro de 2018.

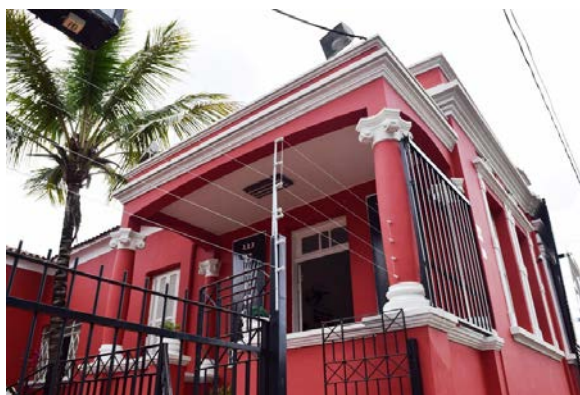
Imagem 03: Edificação à Rua Capitão Cirilo nº 11 (antiga casa dos Venturelli) – entrada principal da escola de idiomas. Novembro de 2018. Bárbara Pereira Mançanares.

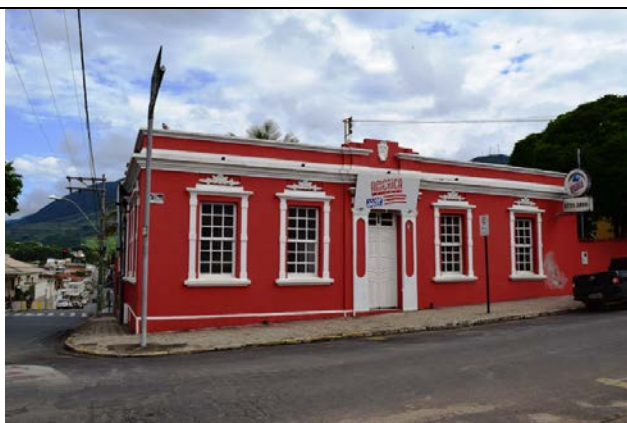
Imagem 04: Edificação à Rua Capitão Cirilo nº 11 (antiga casa dos Venturrelli). Novembro de 2018.
Bárbara Pereira Mançanares.

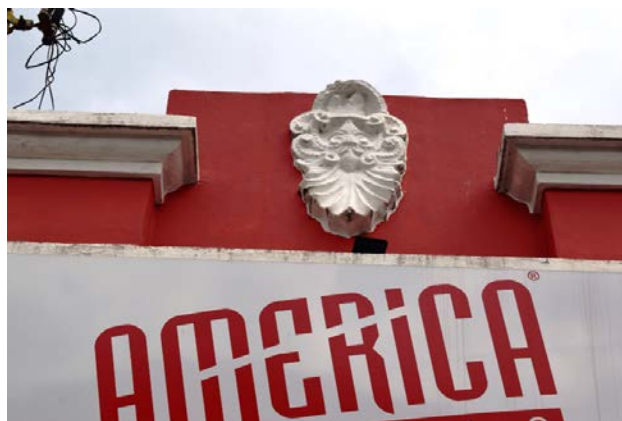
Imagem 05: Edificação à Rua Capitão Cirilo nº 11 (antiga casa dos Venturrelli) - detalhes. Novembro de
2018. Bárbara Pereira Mançanares.

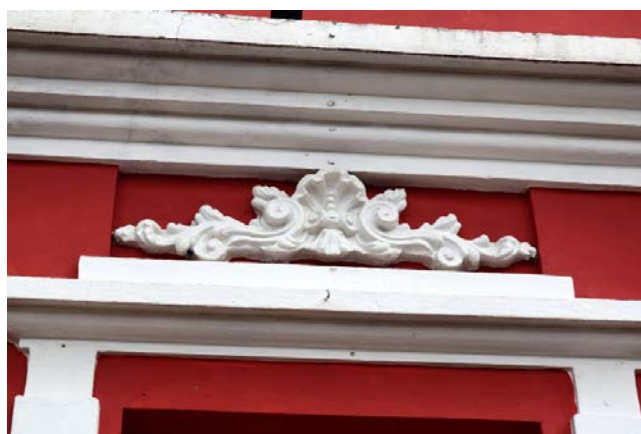
Imagem 06: Edificação à Rua Capitão Cirilo nº 11 (antiga casa dos Venturrelli) - detalhes. Novembro de
2018. Bárbara Pereira Mançanares.

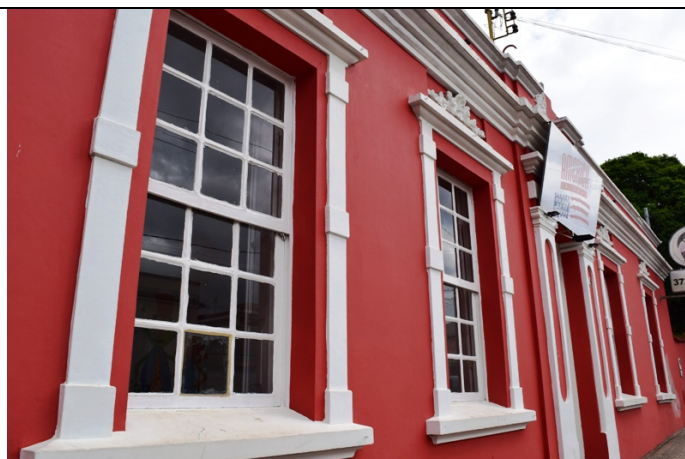
Imagem 07: Edificação à Rua Capitão Cirilo nº 11 (antiga casa dos Venturelli) – detalhes das janelas.
Novembro de 2018. Bárbara Pereira Mançanares.

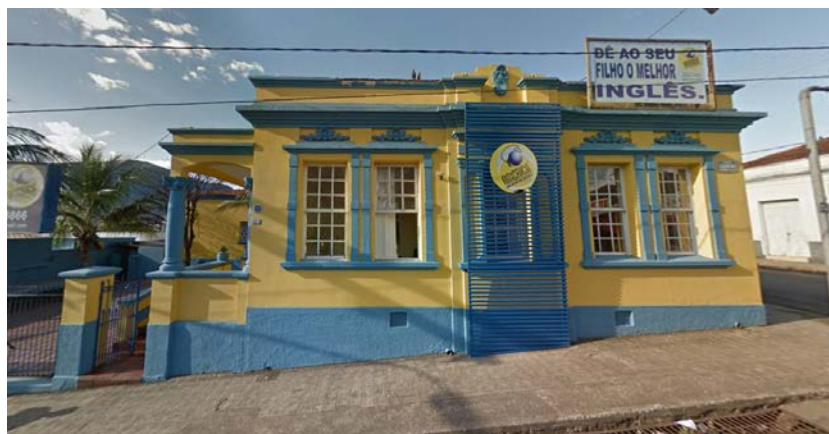
Imagem 08: Edificação à Rua Capitão Cirilo nº 11 (antiga casa dos Venturelli). Junho de 2015. Google
Imagens.
