Ficha 03: Capela da Cipriana. Área 01 - Seção C – (BI)

Ficha 03 – Capela da Cipriana – BI (Bens Imóveis/Estruturas Arquitetônicas)	
01. Município	Andradas
02. Distrito	Bairro da Cipriana, Área 01 – Seção C
03. Designação	Capela da Cipriana

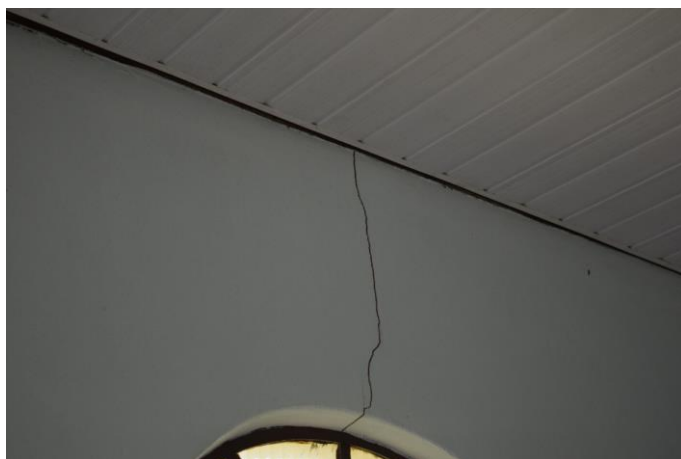
Imagem 11: Detalhe de uma rachadura no interior da capela. Fotografia de Jaíne Diniz Corrêa, dez/2023.

O bem cultural se mostra em estado regular de conservação. De forma geral, numa análise superficial, não apresenta grandes fragilidades estruturais aparentes que possam comprometer-lo, entretanto, apresenta trincas e fissuras na alvenaria que necessitam de diagnóstico detalhado por profissional qualificado. Além disto, de forma geral, mostra desgaste natural causado pela exposição constante às intempéries, como manchas de umidade, deterioração da camada de pintura (principalmente externamente, que se encontra mais desgastada) e sujidades aderidas em alguns trechos da alvenaria. Há ainda pequenas trincas e fissuras nos revestimentos.

- Avaliação pormenorizada do aspecto estrutural do bem, com o objetivo de identificar as possíveis fragilidades estruturais e/ou recalques, de forma a sanar tais patologias;

- Manutenção no telhado e no manto de cobertura, principalmente no momento imediato às grandes precipitações;
- Manutenção nas alvenarias de forma geral, principalmente nos pontos em que haja incidência de pontos de umidade, trincas e fissuras;
- Manutenção de portas e janelas e seus mecanismos de funcionamento;
- Manutenção de todo o agenciamento externo, considerando a vegetação envoltória e o cercamento em alambrado;
- Limpeza de forma geral.
