Ficha 07 – Edificação à Praça Alcides Mosconi nº 6 (Zé Barbosa) – Bem Imóvel	
01. Município	Andradadas.
02. Distrito	Sede.
03. Designação	Edificação à Praça Alcides Mosconi nº 6 (Zé Barbosa).

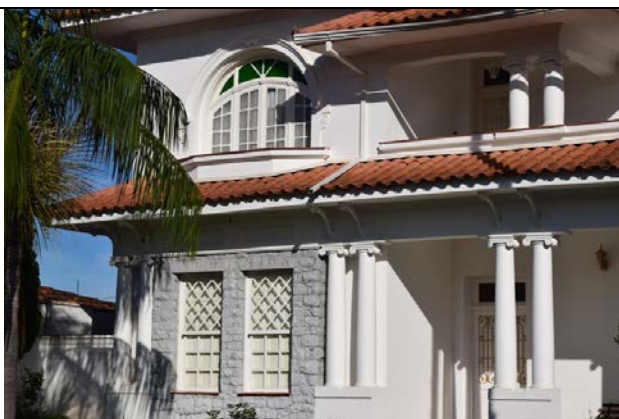
Imagem 05: Edificação localizada à Praça Alcides Mosconi – Casa do “Zé Barbosa” – detalhe fachada
Novembro de 2018. Bárbara Pereira Mançanares.

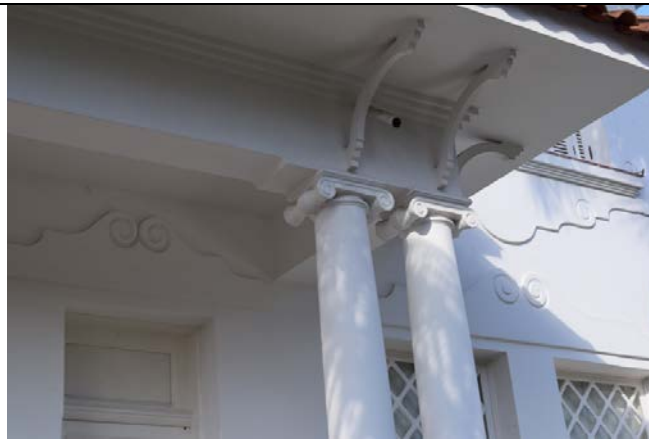
Imagem 08: Edificação localizada à Praça Alcides Mosconi – Casa do “Zé Barbosa” - detalhes.
Novembro de 2018. Bárbara Pereira Mançanares.
